# 熊本県南部の大面積皆伐跡地周辺域における 斜面崩壊のメカニズム

## Mechanism of slope failures in and around a large-scale abandoned forest after clear-cutting, southern Kumamoto Prefecture

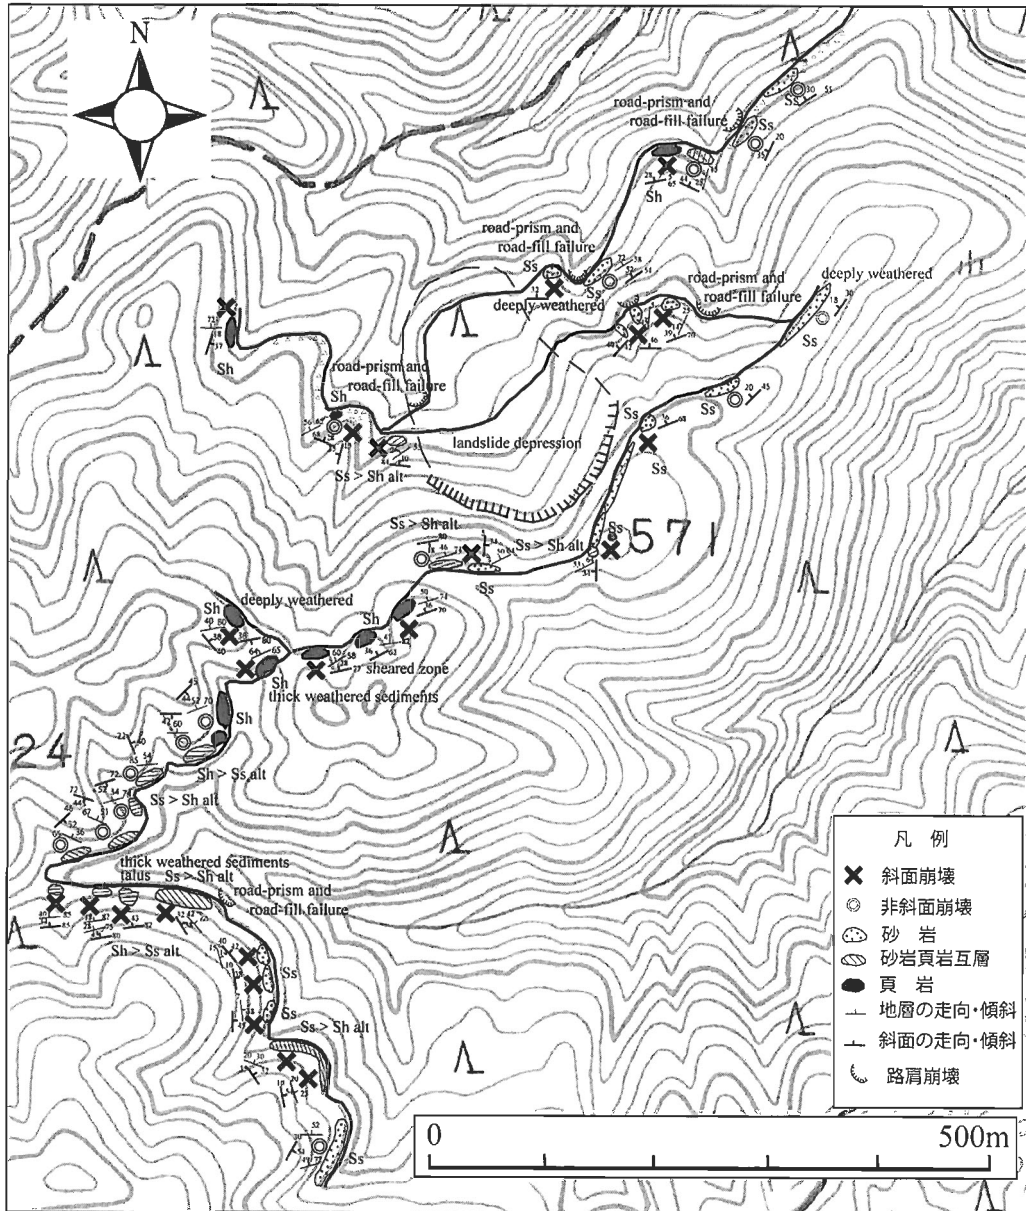
図-4 権現山皆伐地域作業路に沿うルートマップ

権現山皆伐跡地域の主要作業路に沿うルートマップを図-4に示す。当皆伐跡地域の斜面は、全体的には北東方向に延びた斜面形状を呈している。地層の走向は北から北東を示し、傾斜は $30^{\circ}$ から $70^{\circ}$ 北東方向を示す露頭が多く、大局的には斜面の傾斜と地層の傾斜が調和的な関係にある地域である。

斜面崩壊が生じているところは、(1) 地層の傾斜方向と山の斜面の方向がほぼ一致している箇所が発生している(図-5, 6)(流れ盤表層崩壊：千木良, 1998)。(2) 作業路網路肩や盛土の崩落(図-5, 7)。(3) 構造線沿いの大規模な受け盤崩壊(図-8)(2006年7月頃の豪雨で発生した大規模な崩壊)の3つのタイプに区分的することができた。(1)と(2)は伐採が直接影響しているというよりも作業路の開設が原因となって発生したものである。さらに、尾根部が著しく風化している箇所や崩積土が厚く堆積している沢部や斜面に作業路を開設した場合も崩壊が多発する傾向がある(図-9)。また、(3)は伐採や作業路とはほぼ無関係で、この皆伐跡地北方約1kmに位置し、大坂間構造線(仏像構造線)の破碎帯を伴う地質構造そのものに起因するものである。さらに、権現山皆伐跡地域は、大坂間構造線の近傍に位置しており、断層運動に伴う変形構造や断裂系を伴っており、地質が脆弱なため表層崩壊等が発生しやすい地域である。(1)と(2)の現象は、林道や作業路網の配置を計画する段階で注意すべき問題であると考ええる。
