2000年6月8日の熊本県中部を震源とする地震の被害報告

熊大 教育 田口清行・渡辺一徳

九大院理付属地震火山観測研究センター 清水 洋

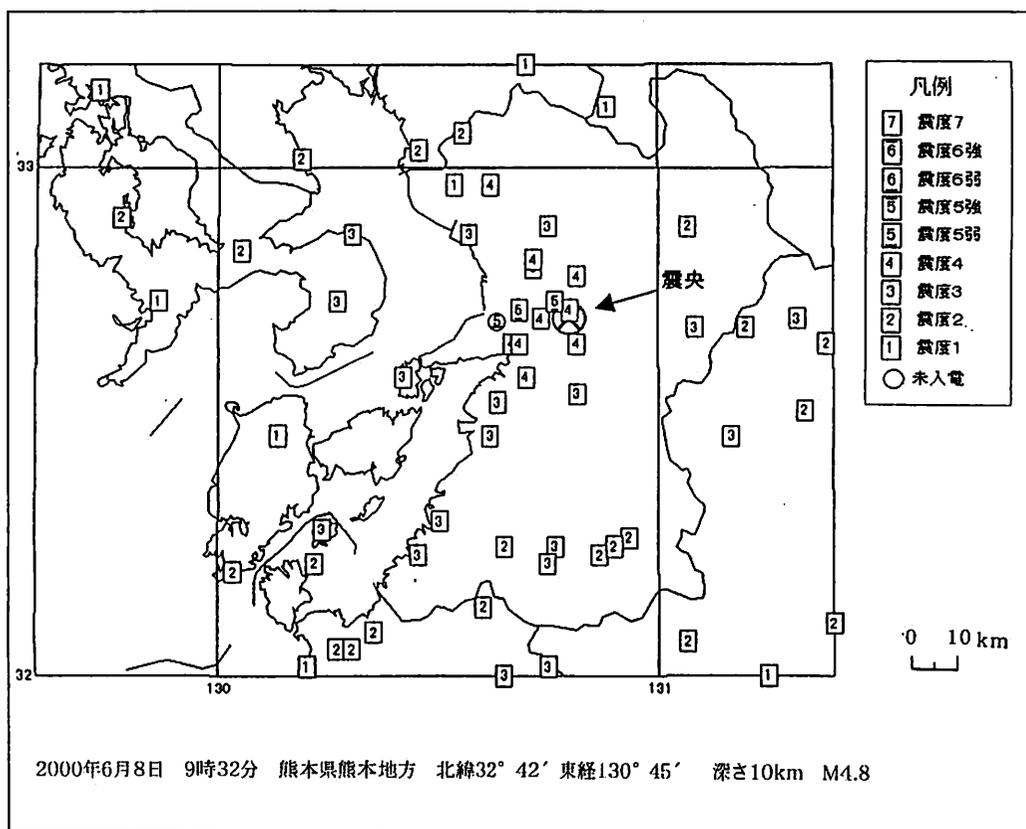
図-1: 震度分布図(熊本地方気象台, 2000)

気象庁が公表した震央と震度分布を図-1に示す。震央から約20km以内に震度5弱と4が集中して観測され, 九州のほぼ全域で有感(震度1以上)であった。

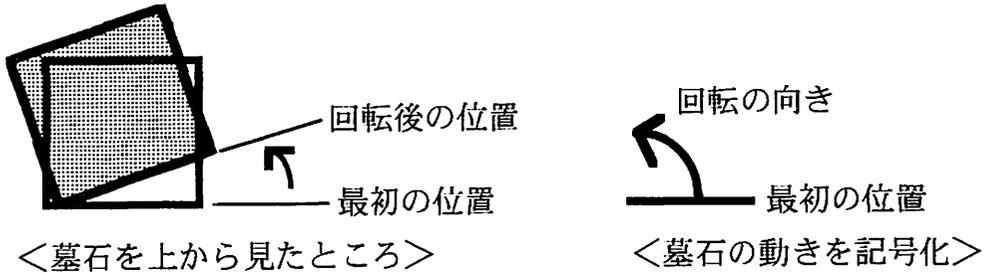
図-3: 墓石の回転の捕え方

墓石の動きに関する調査は、以前から大きな地震のたびに行われている。例えば、最近では「阪神大震災」で（池田ほか、1995）、また1975年1月の阿蘇北部地震などの例がある。（曾屋ほか、1975）。図-2では、墓石の倒壊、移動、回転を一括して●で示したが、具体的な墓石の動きと回転に関する調査結果を図4に示す。墓石の倒壊、移動の方向については⇨で示した。墓石の回転方向は↻で示した。墓石の回転については、図-3のような考え方で記号化している。なお、参考までに屋根瓦の落下方向を←で示した。

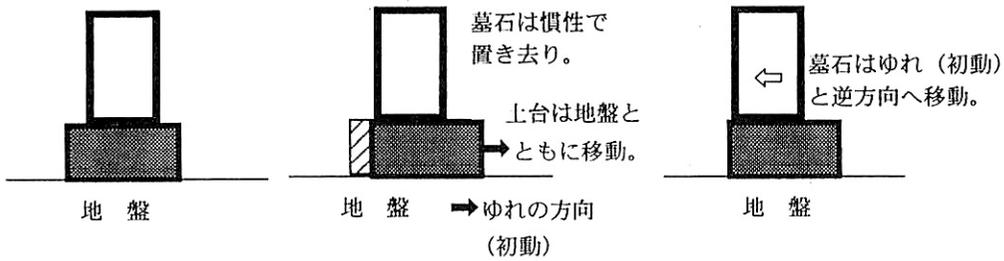
①地震の初動による「だるま落とし」状の墓石の動き

墓石の動きについては、大きく見るとほぼ北方向への動きが卓越している（図-4）。今回の地震による地盤のずれは、熊本市側のブロックでは、本文中5で述べたように北東方向であると考えられている。調査を始める前には、熊本市側のブロックが北東方向へ動いたのなら、墓石の動きは「だるま落とし」状（図-5①）に南方向へ動くものと考えていた。しかし、実際に調査を行ってみると、土地の傾きや墓石の接合面の状態などさまざまな条件があり難しいところもあるが、逆向きの北方向への動きが卓越していた。普通は上にある墓石が北方向へ動くということは、土台になる墓石の基礎部分とその地盤は南への揺れが墓石の北方向への動きの要因である

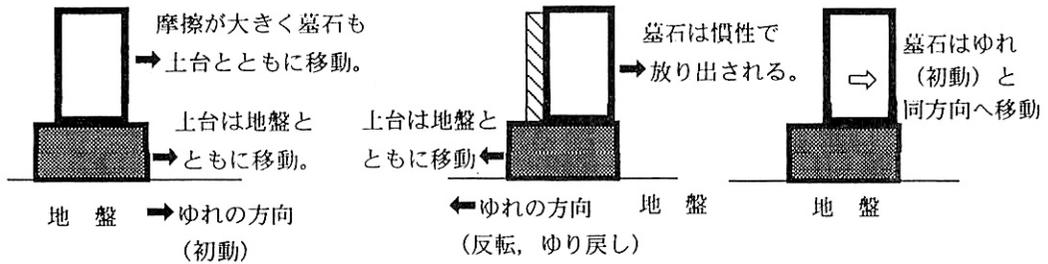
図-5：墓石の移動モデル

②揺れの反転によって放り出された場合の墓石の動き

と考えられる。今回の地震による地盤のずれは北東方向であると考えられており、墓石が北へ動いたという事実は、「最初の北東方向への動きには墓石もついていって、その後の地盤の反転によって放り出されてしまった」もの（図-5②）、いわゆる地震の初動の揺り戻しによるのではないだろうか。揺り戻しのときの加速度の大きさは、初動時の加速度とは向きが逆になるので、初動時よりはるかに大きいことが期待されるのである。類似した結果として兵庫県南部地震における調査結果、池田ほか（1995）の図を図-6として示す。これは、兵庫県南部地震において神戸海洋気象台の加速度計の記録と墓石の動きとの関係の報告である。この報告によると、神戸海洋気象台付近の調査地点10の墓石初動はSSE方向を示すが、気象台の加速度計は、最初にNNW方向に約360gal、続いてSE方向に800galを越える大きな加速度を記録し、この調査地点の墓石初動は後者に対応している（池田ほか1995）。ここでの「墓石初動」は墓石の動きから考えられた地盤の動きをさし、この調査地点での墓石の動きから読み取れる地盤の動きは加速度計に記録された最初のNNW方向ではなく、続いて記録された800galのSE方向の動きに対応していることになる。今回の地震の結果は兵庫県南部地震における結果と、共通する例ではなかろうか。地震動による構造物の影響について、初動方向と逆に、「だるま落とし」のように取り残される場合と、初動についていって、揺れの反転によって放り出される場合が考えられるが、上の2つの地震時の現象は、共通して、後者の揺れの反転によって放り出される効果が大きかった例にあたる。

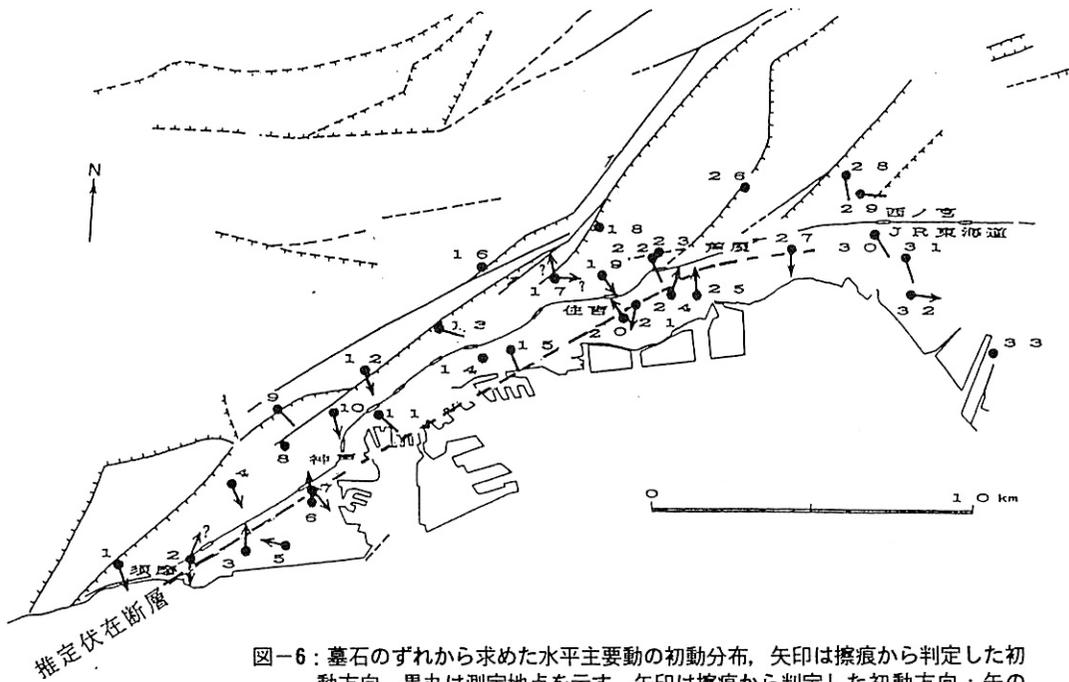
図-6：墓石のずれから求めた水平主要動の初動分布，矢印は擦痕から判定した初動方向，黒丸は測定地点を示す。矢印は擦痕から判定した初動方向：矢の無い棒は、墓石のずれ方向のみから推定した初動方向：黒丸のみの地点では初動方向が判定できなかった，太い破線は、初動分布の不連続線。
