平成 24 年 7 月九州北部豪雨による阿蘇地域の土砂災害

Debris disasters induced by heavy rainfall in Northern Kyushu District in July 2012

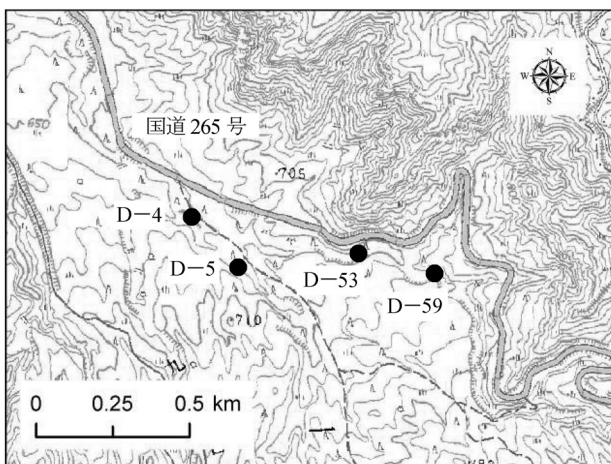
図-7 今回の調査対象施設

古恵川では、古恵川第9号砂防堰堤 (D-4)、古恵川砂防堰堤 (D-5)、古恵川砂防堰堤 (D-53)、古恵川支川 (箱石川) 第4号砂防堰堤 (D-59) について調査を実施した (図-7)。D-4、D-5はいずれも格子型鋼製砂防堰堤であり、鋼材の間隔は2mである。両ダムともに透過部で流木および土砂が捕捉されほぼ水通し部まで閉塞していた。閉塞部分の構成材料を見ると小枝や草本が主体であり、胸高直径20cm程度の流木は少ない。また非越流部と透過部の鋼材との間で流木が捕捉されている状況が確認された。いずれの堰堤においても、堆砂域表面を見ると草本および灌木が含まれた細粒土砂が主体であり、堆砂勾配は1.5°であった (写真-19)。堆積状況から、流木の閉塞により湛水が生じ細かい土砂が堆積した可能性が考えられる。ただし、今回、堆積土砂の地表面を観察したのみであるため、堆積構造が十分に把握できていない。また、いずれの堰堤においても、堰堤下流は前庭保護がなされており、顕著な河床低下は生じていない。

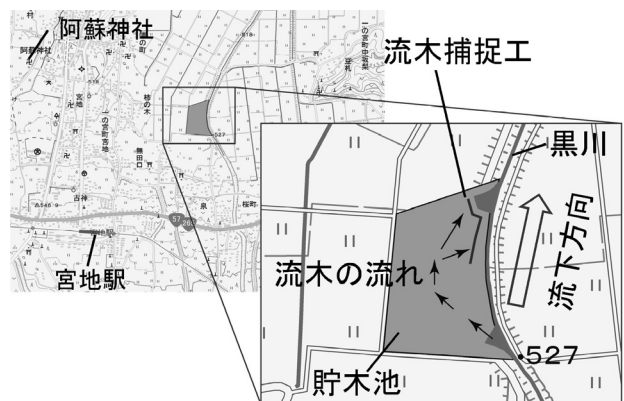
図-8 一の宮多目的貯木池の位置 (地形図は電子国土ポータルより)

次に、黒川に設置されている一の宮多目的貯木池の施設効果について述べる。なお、黒川は、古恵川を支川の一つとしており、古恵川の下流に位置している。一の宮多目的貯木池は阿蘇市一の宮町内にあり、黒川の湾曲部の外湾側に設置されていた (図-8、北緯32°56'38"、東経131°7'34")。貯木池面積は約29,000m²である。貯木池の下流側出口にはA型流木捕捉工が計34基 (高さ2.0mのものが32基、高さ3.0mのものが2基) 設置されていた。

流木捕捉工では流木が効果的に捕捉されており (写真-21)、また細粒土砂も貯木池内に堆積していた。これにより、貯木池下流での氾濫を軽減する効果が発揮されていると考えられる。当施設は広い平坦地を要するが、設置スペースが確保できる場合には有効な対策工の一つ
