平成 28 年熊本地震による 史跡井寺古墳への被害と今後の見通し

橋口剛士（嘉島町教育委員会）

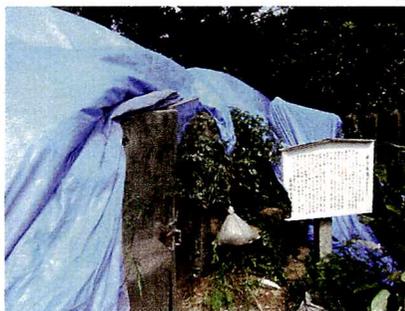
28. 6. 22

その後も石室内に入れない状態が続き、内部の状況を確認できずにいたが、6 月 22 日にカメラを扉の隙間から差し込んで内部調査を実施し、石室内部にも亀裂が発生しており、特に南側の側壁において顕著であること、床面に相当数の石材が落下していることが確認された。
