平成 28 年熊本地震における 永安寺東古墳・永安寺西古墳、経塚古墳の被災状況について

田中康雄（玉名市教育委員会）

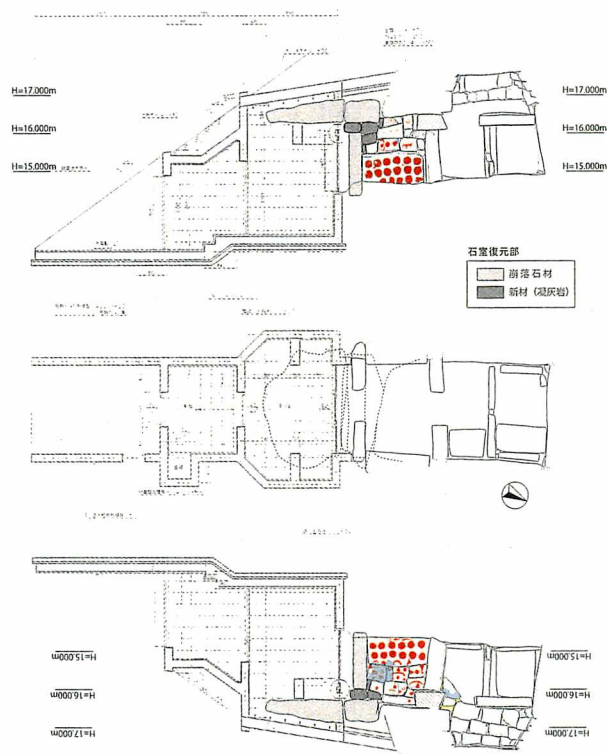
第 7 図 永安寺東古墳石室現況図 S = 1/200

永安寺東古墳の被災内容としては、石室石材の破損及び石材裏側土砂の石室内流入があげられる。石材の破損は、前室の東西側面、玄室東側面及び南側天井石直下にみとめられ、玄室東側面の石材裏側から前室北東側へ土砂の流入が生じている。特に前室では、装飾を有する石材に落下・剥離・亀裂が生じており深刻である。

両古墳の今後の復旧については、平成 29 年度中に被害状況の詳細調査及び復旧工法の検討を行い、その結果を受けて平成 30 年度に復旧工事を行う予定である。

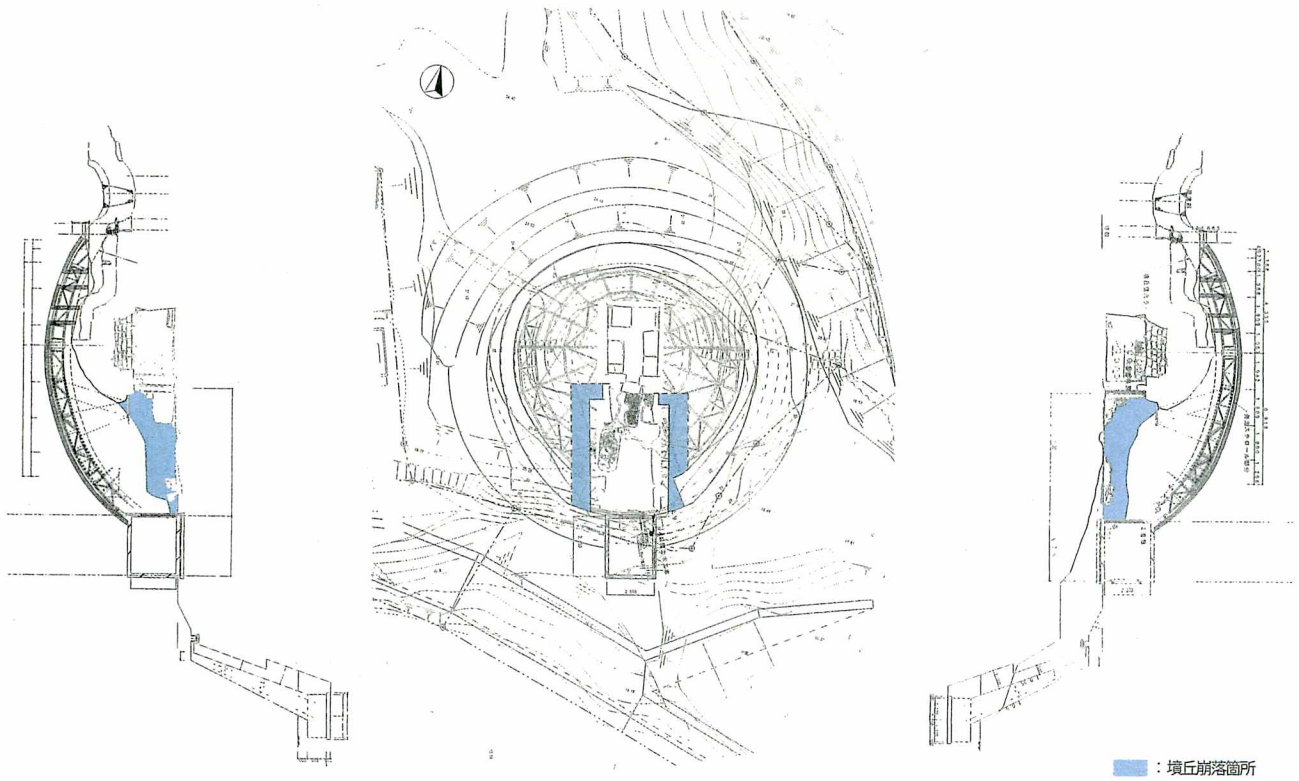
第 11 図 永安寺西古墳現況図 S=1/800

永安寺西古墳の被災内容としては、保護施設内での墳丘残存部の崩落があげられる。

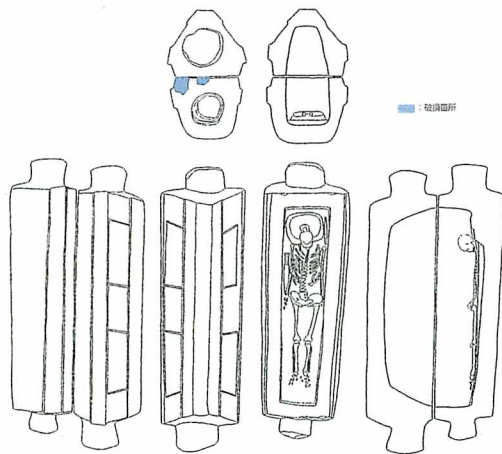
第 18 図 経塚古墳舟形石棺実測図 S=1/80

経塚古墳の舟形石棺は、覆屋が設置されてはいるが、墳頂部に直に置かれ、風雨等を防ぐに十分な環境でもなかったため、石材表面の塩類風化がかなり進んでいる状況であった。そこに熊本地震本震の影響をうけたため、棺身の一部に剥離が生じる事態となった。

平成 29 年度事業として、石棺設置用の凝灰岩製枕木を設け、併せて破損部の修復を行う。また風雨による影響の低減をはかるため、既存覆屋の四方を塞ぐ措置を行う。抜本的な保存措置は、将来の保存整備事業において実施し、今回の措置はそれまでの応急的なものとする。
