夏目漱石内坪井旧居の 震災復旧工事について

坂田一幸 有限会社 風設計室

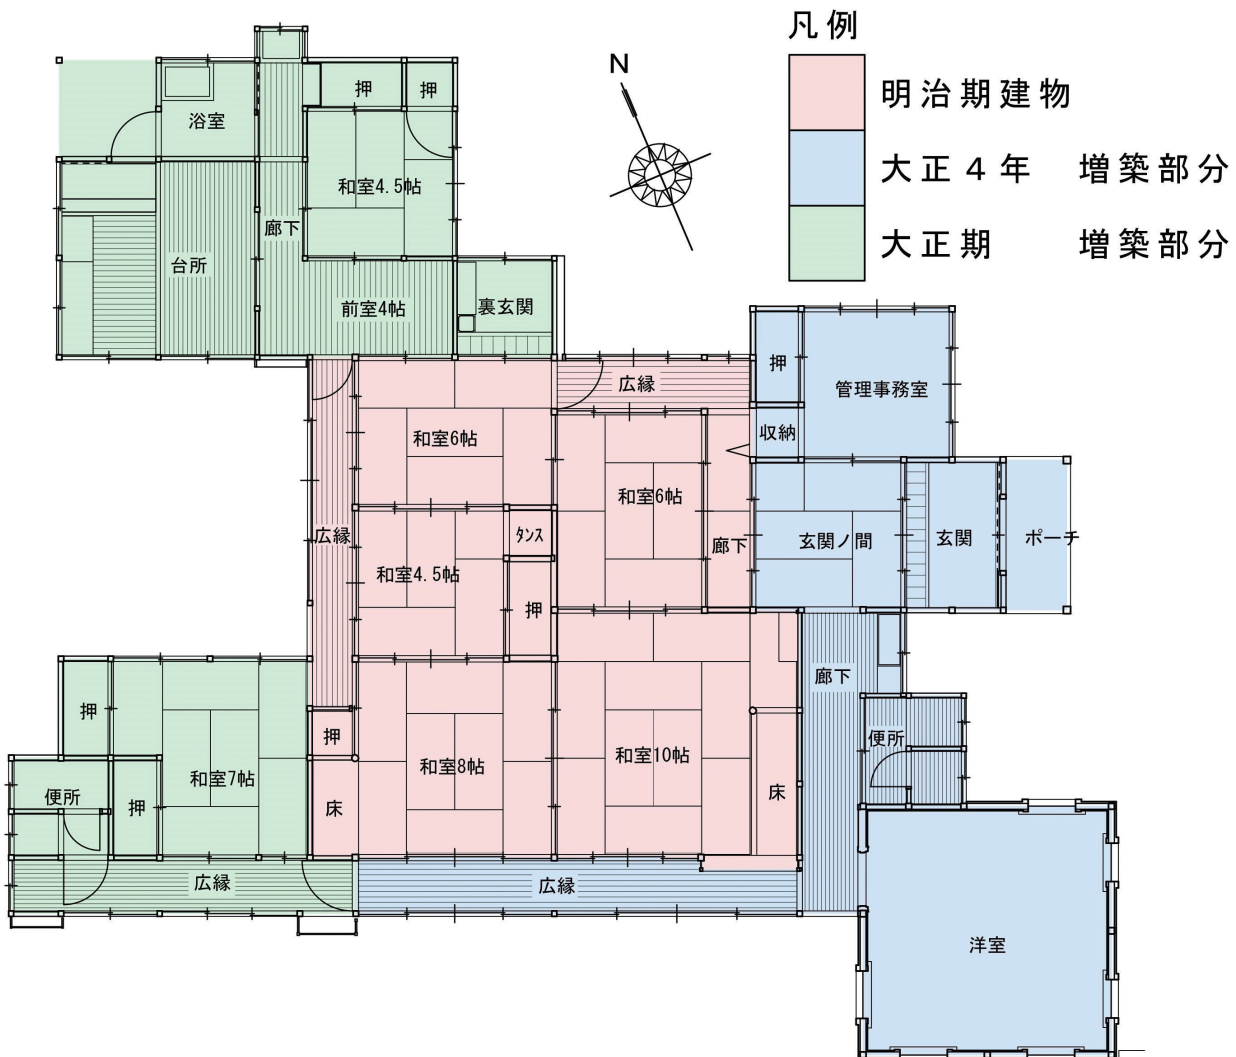
大正4年の床の間改修の隅柱切断と、それを補強する繋ぎ梁も構造的に不安定で、揺れる原因となっていました。

10 帖付書院 欄間補強 撮影坂田

→床の間周りを補強する必要がありましたが、付書院をそのままにして補強する為、付書院の欄間部に両面斜め木摺で固め、漆喰塗で固める補強としました。
