伝統的な客家三合院の現在の住まい方 (台湾新竹県の場合)

The Living Style in the Traditional San-Go-In House
by HAKKA People (Hsin-Tsu Prefecture, Taiwan)

The Hakkas is one of the HAN Chinese, same as the immigrants from Min-Nan; however the Hakkas have different customs of their own. This has made the different compositions and the different usages of the dwelling from those of Min-Nan people. This paper aims to find out the living style in the traditional San-Go-In house. Main conclusions are as follows:-

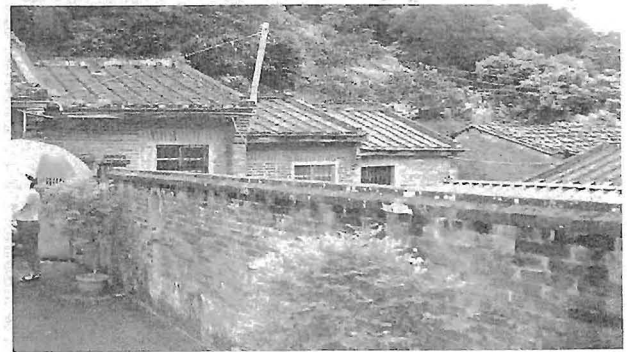
写真2 塀の外は段差があり、低くなっている。1室1屋根（床の段差なくても）

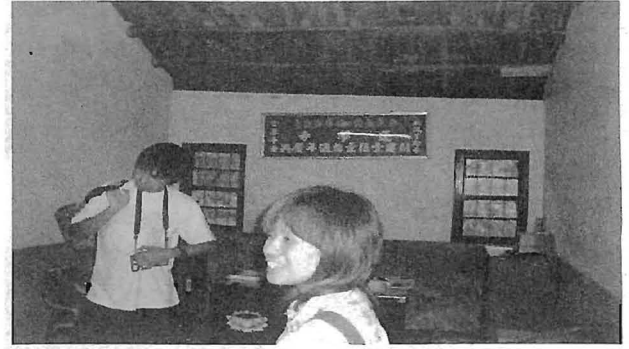
写真4 漆喰で塗られた室内、天井は板張り

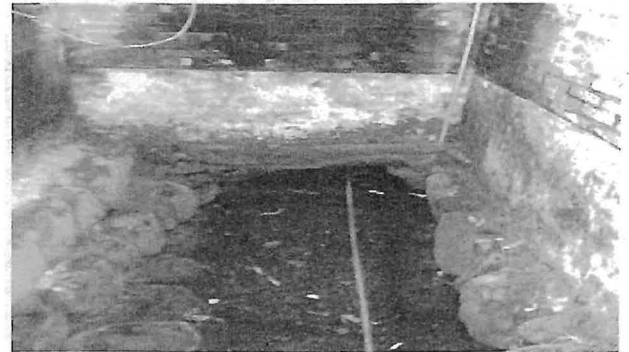
写真6 大型の鍋三つ分のくど煙突付、大家族に対応している

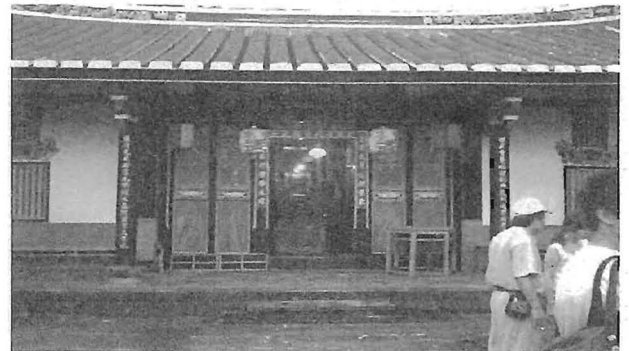
写真8 天水堂中心の正庁（祖先を祭る空間）

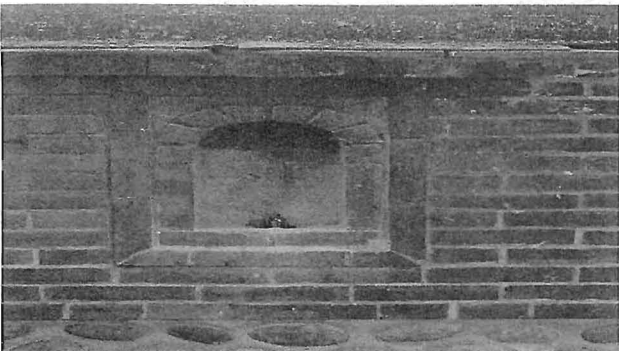
写真13 正庁、約50cm奥にはいつている

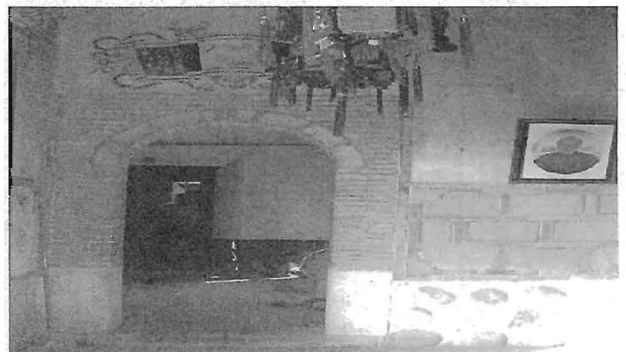
写真16 房はアーチ式の廊下で繋がっている
