2017年9月24日

熊本大学知のフロンティア

熊本地震による熊本城跡と 石橋の被害状況と要因分析

熊本大学大学院先端科学研究部
シニア教授 山尾敏孝

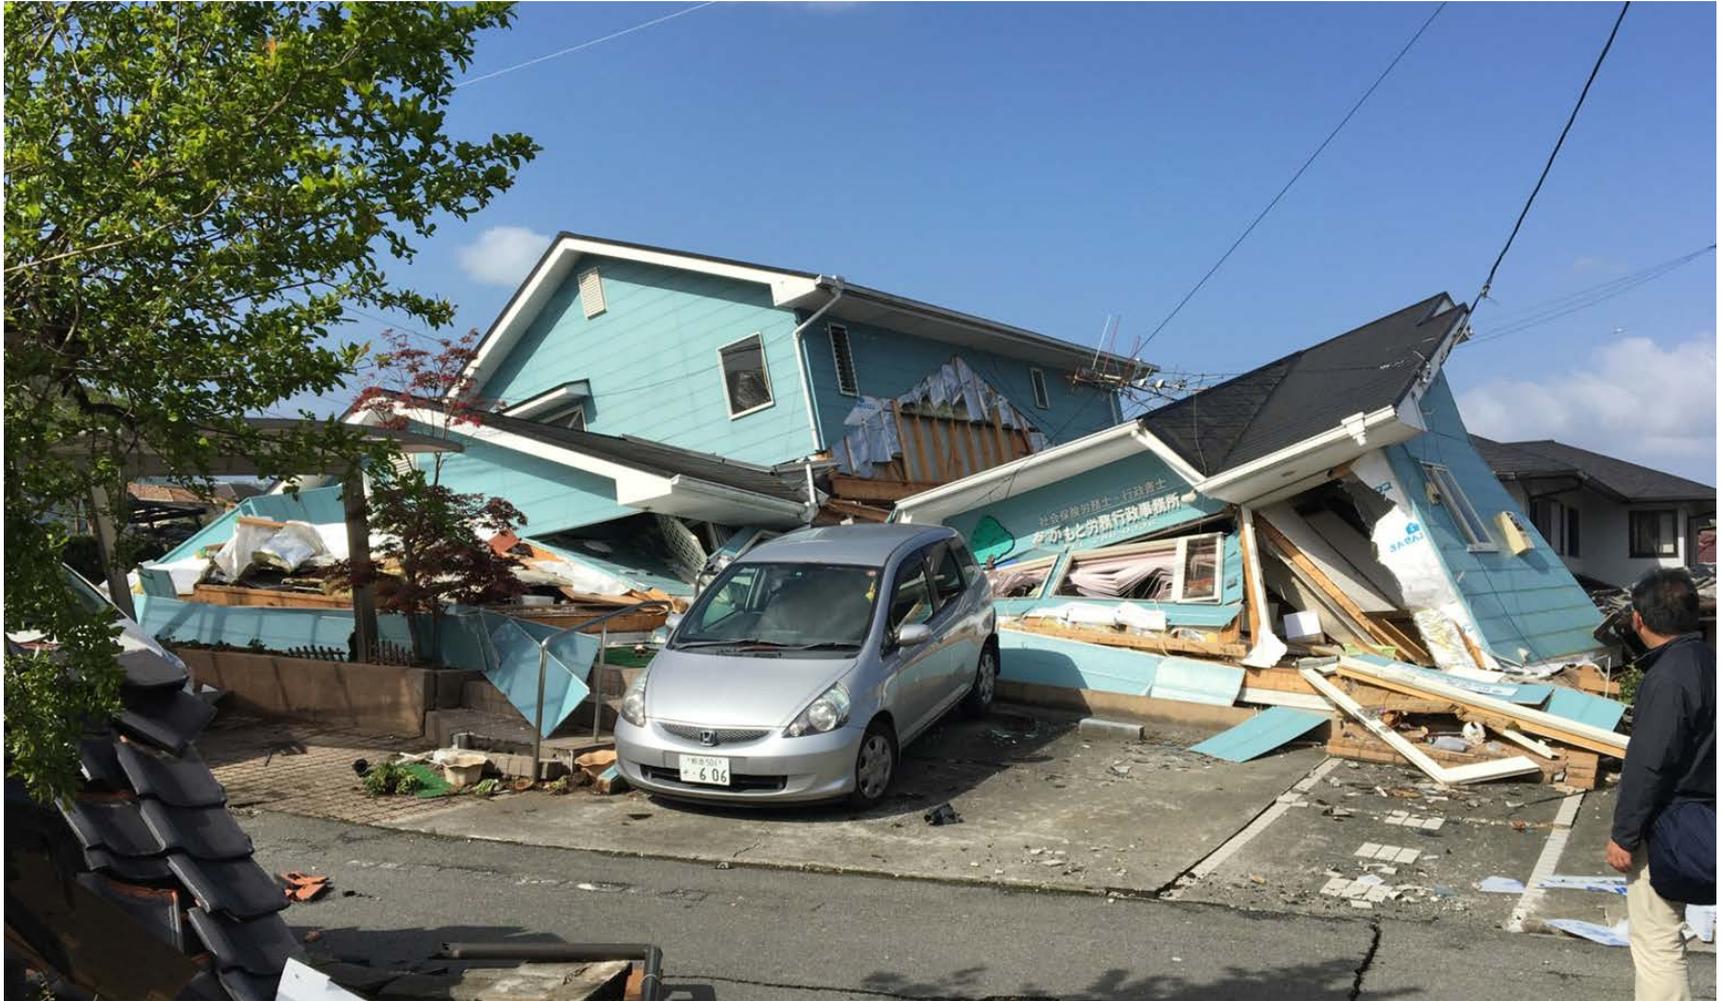
新耐震の建物も被害

本震後 新耐震 築20年

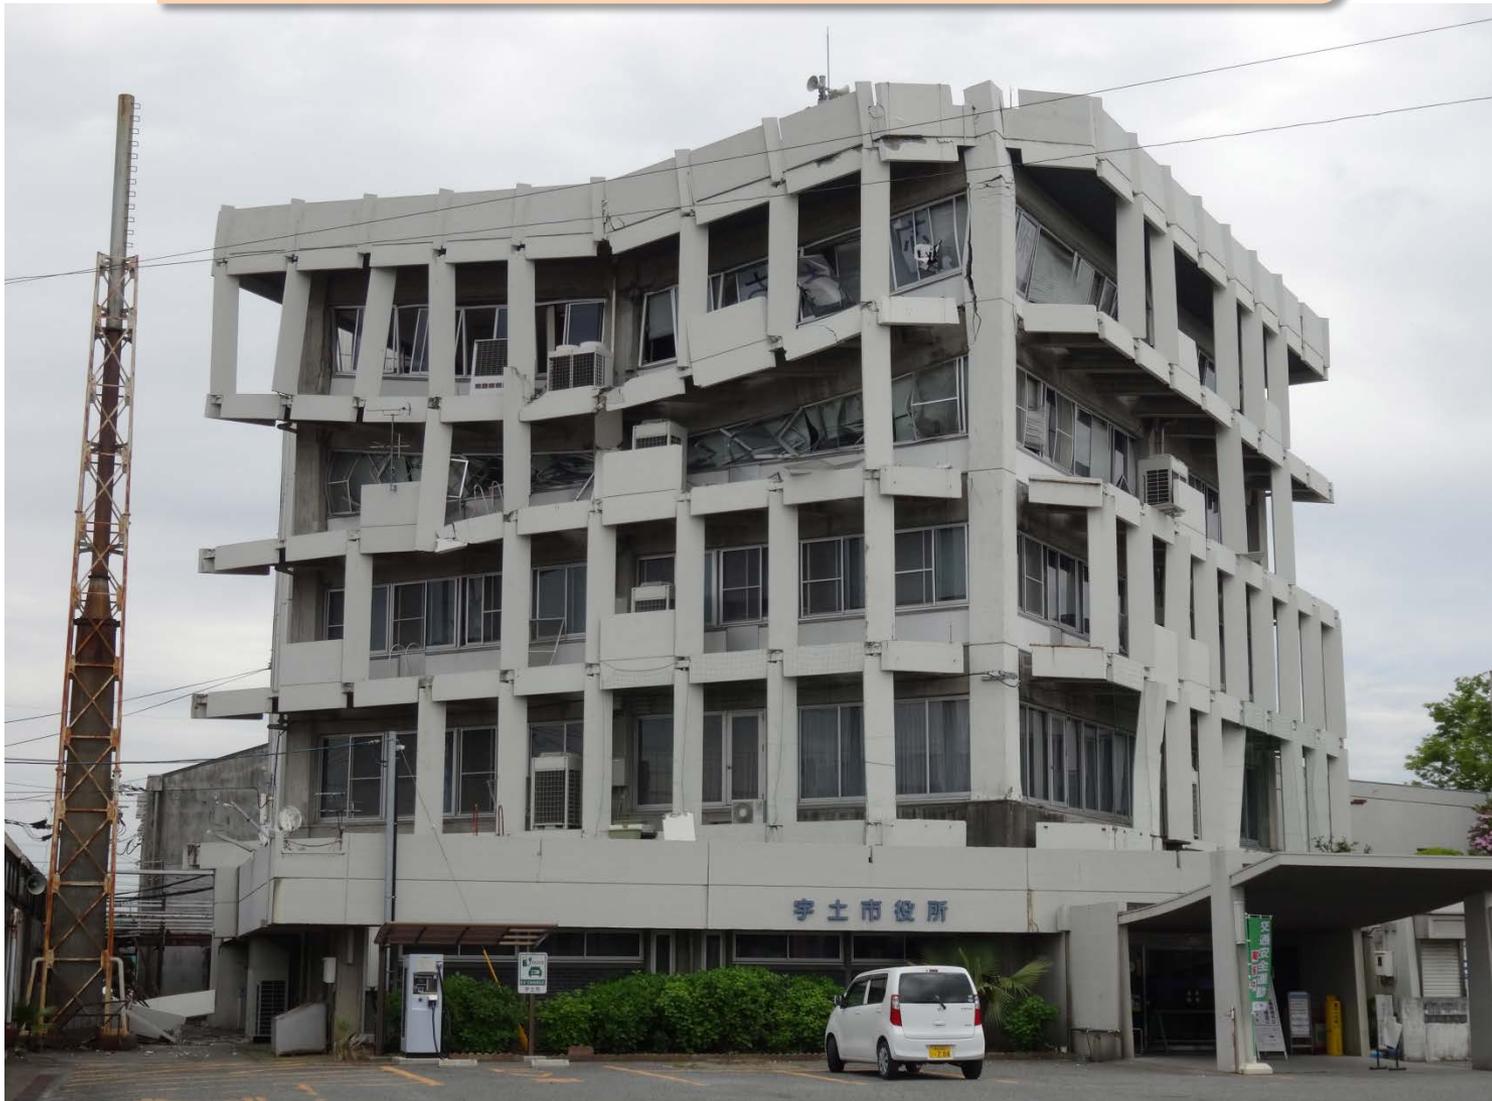
防災拠点の市庁舎が被災

本震後の宇土市役所

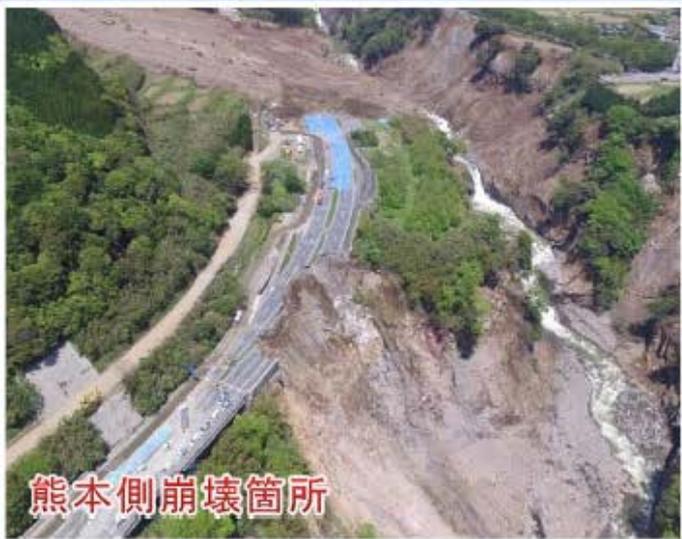
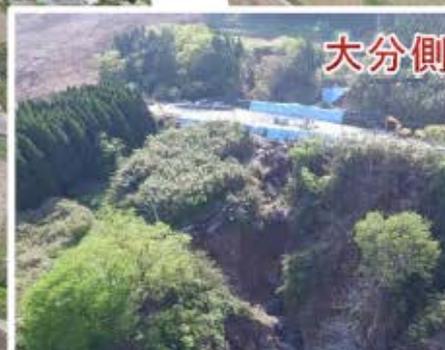
国道57号、国道325号被災状況

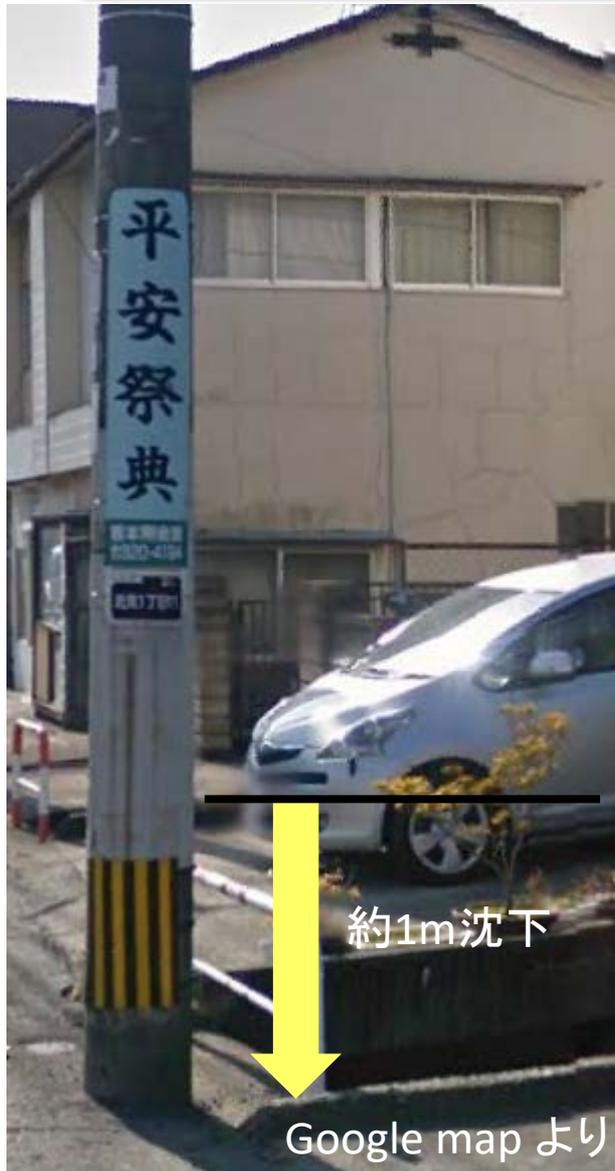
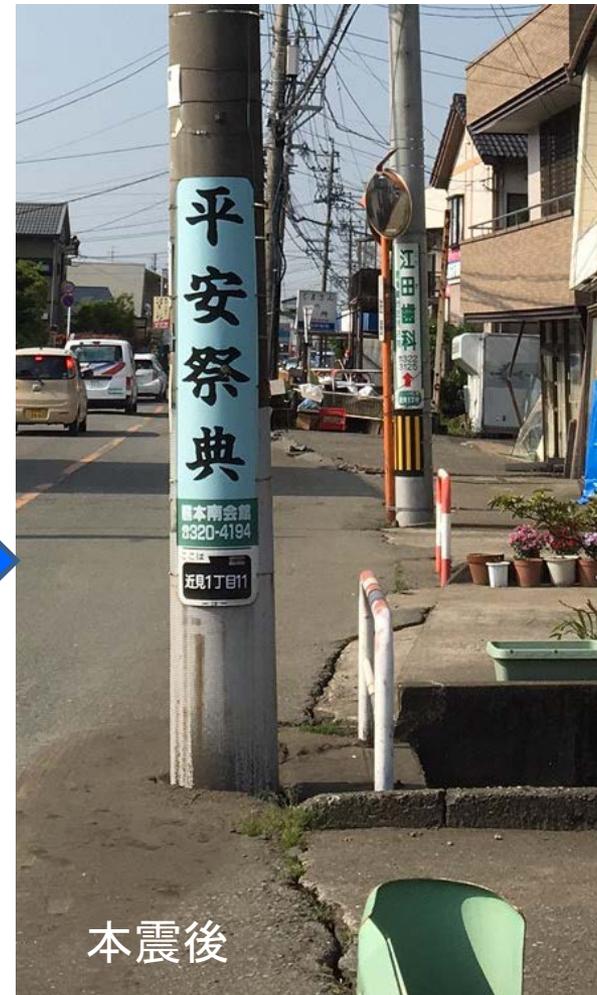
熊本市内の液状化被害

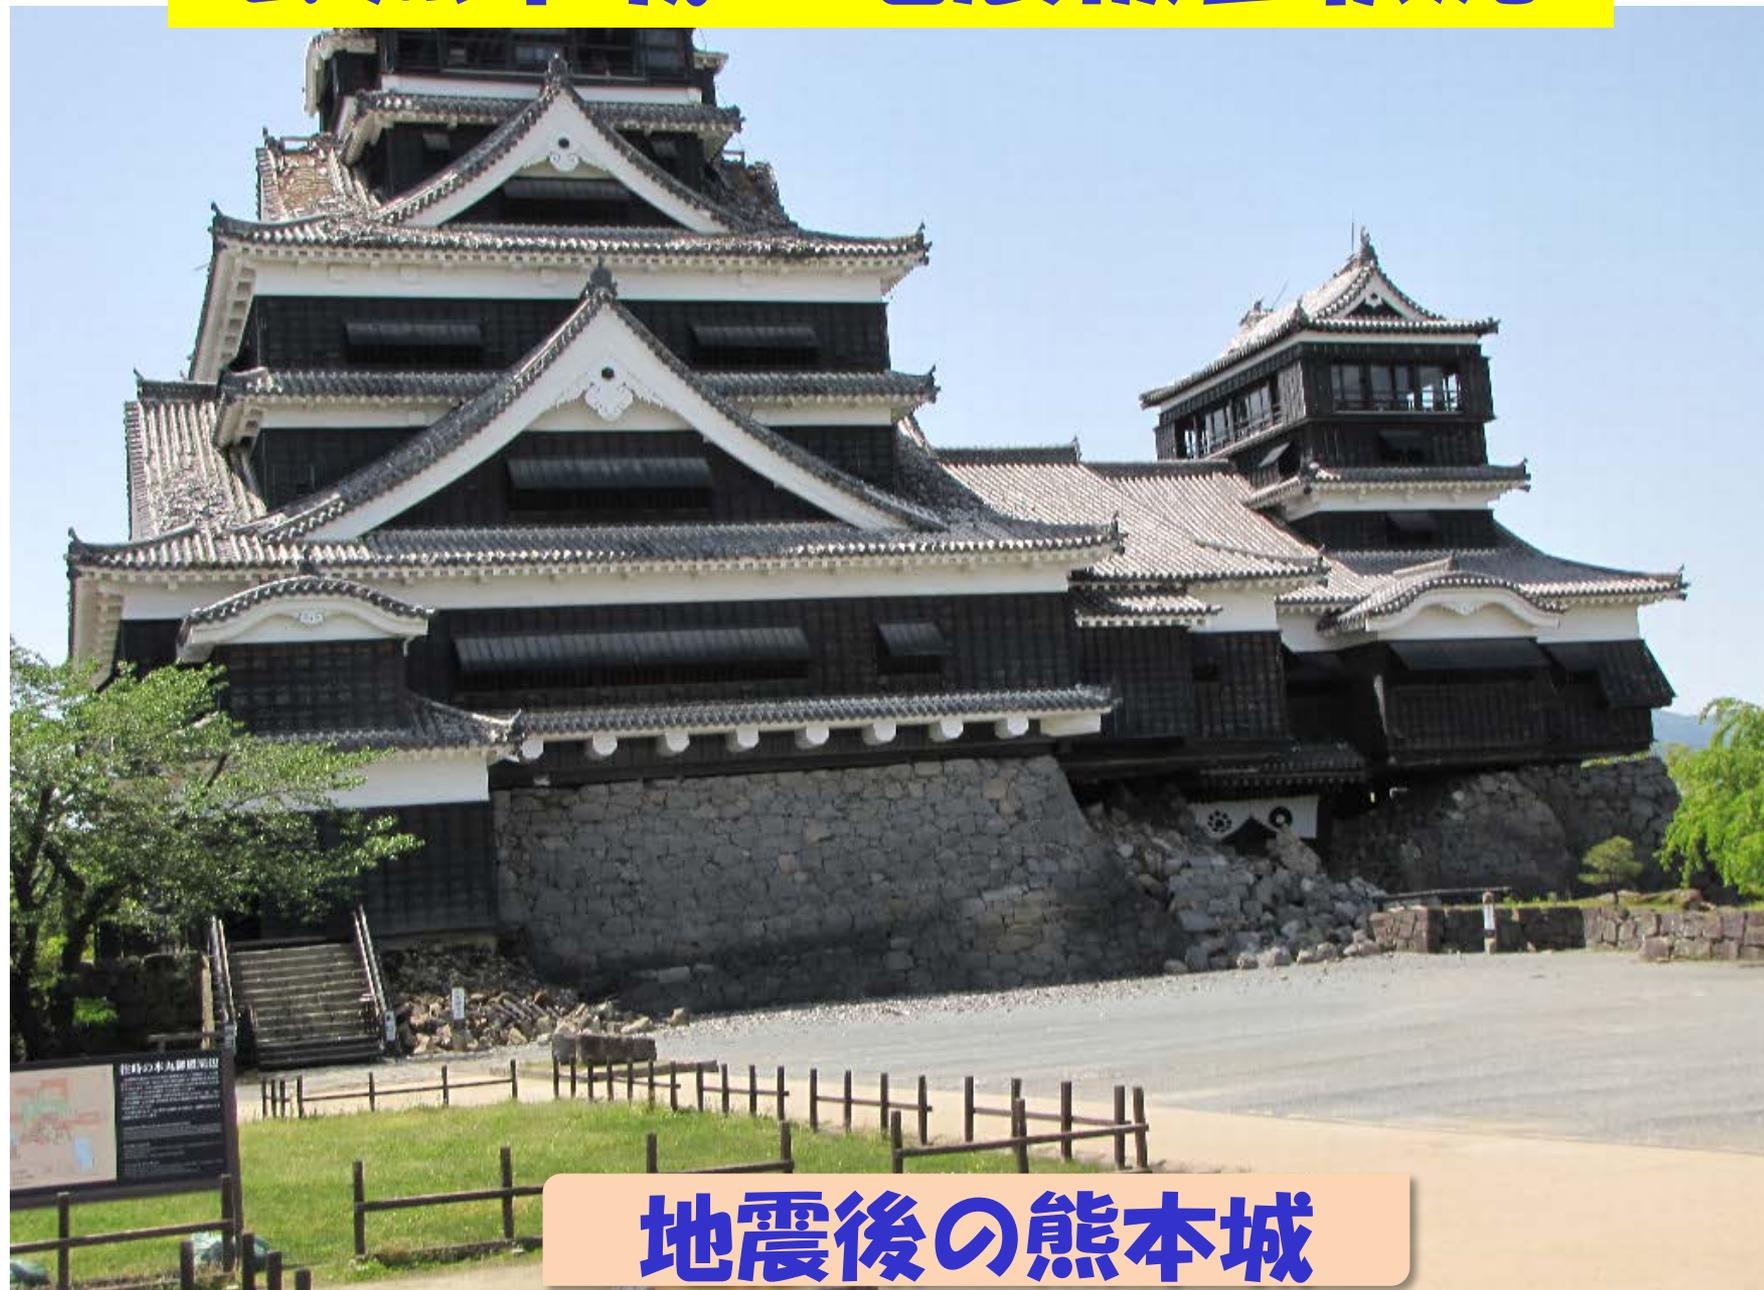
地震後の熊本城

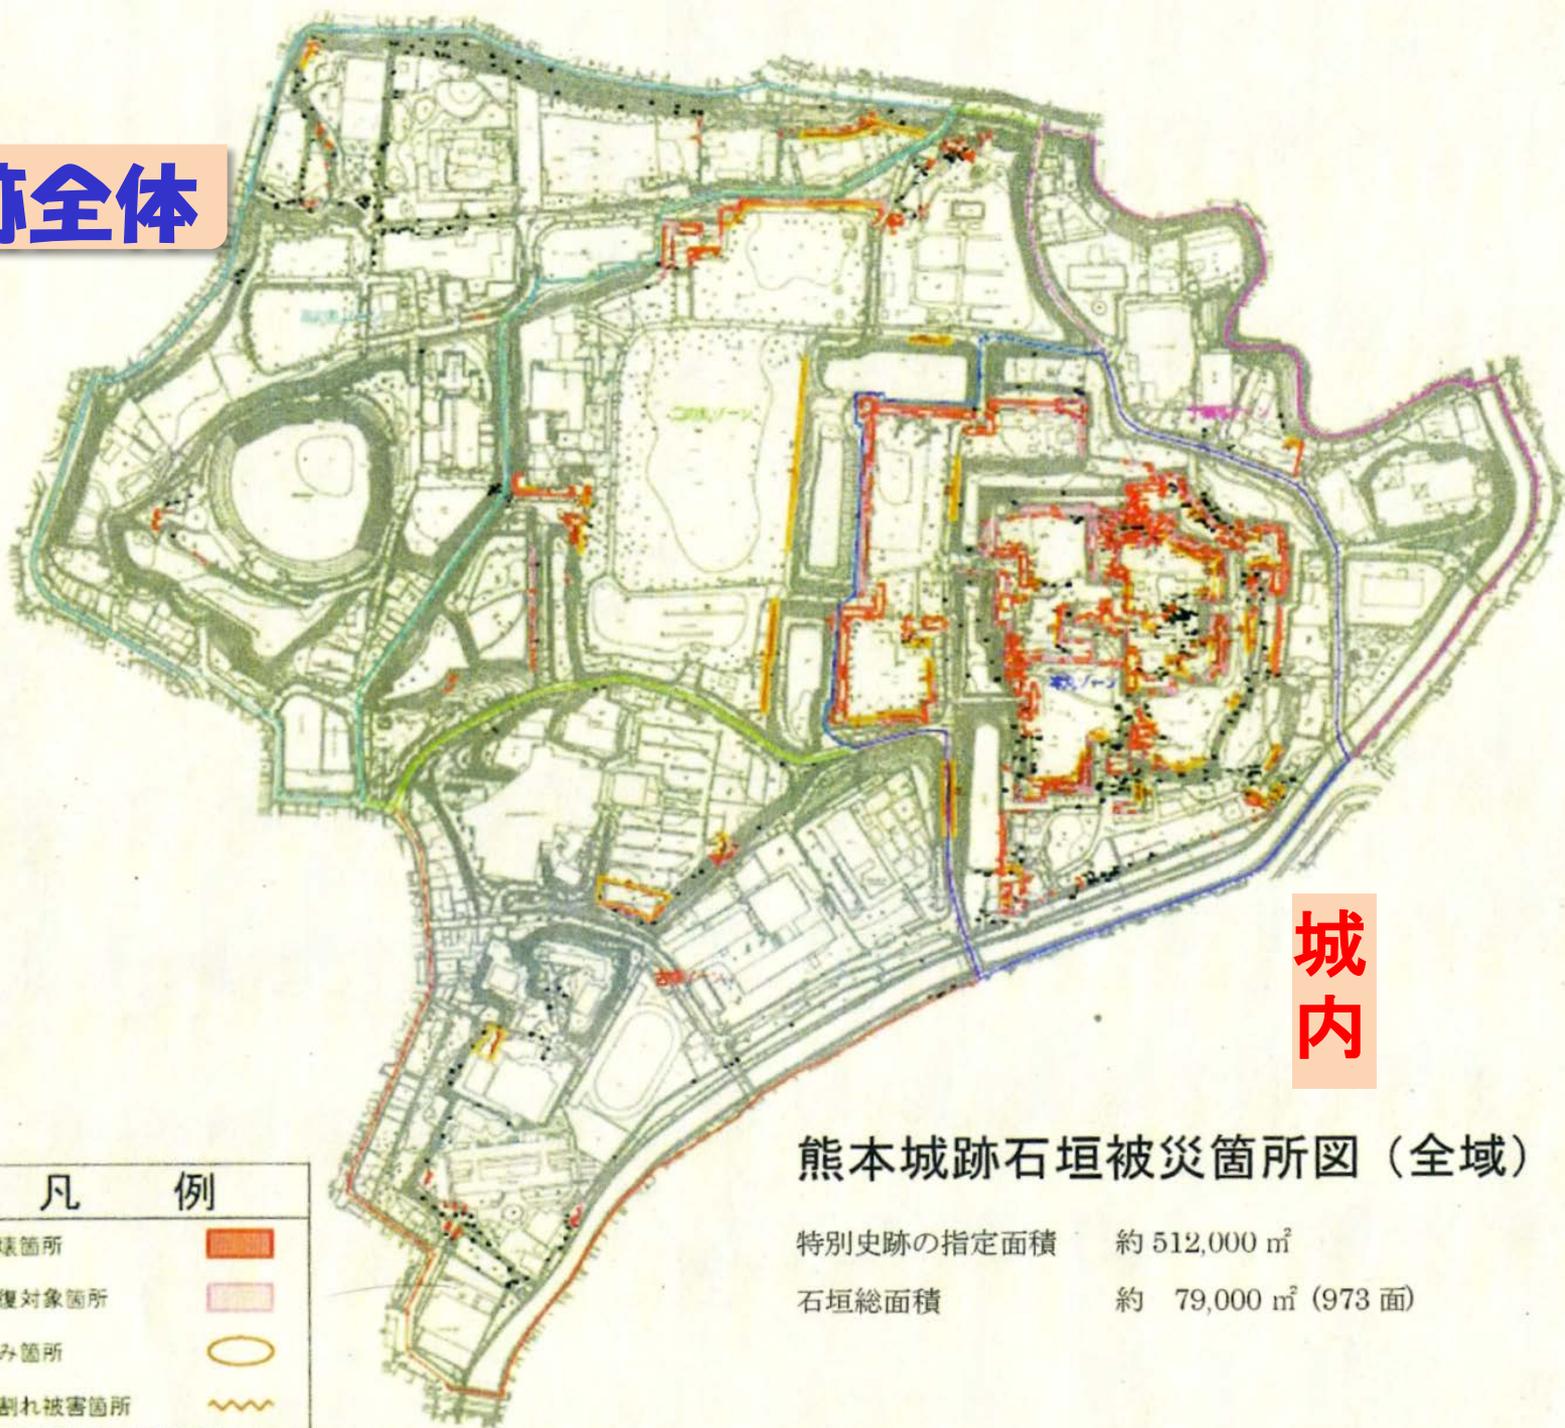
熊本城跡石垣被災箇所図（全域）

- ① 石垣：崩落・膨らみ・緩み517面（うち崩落50箇所，229面） 約23,600m²（全体の約3割）
- ② 重要文化財建造物：13棟（倒壊2棟，一部倒壊3棟，他は屋根・壁破損など）
- ③ 復元建造物：20棟（倒壊5棟，他は屋根・壁破損）
- ④ 地盤：陥没，地割れ70箇所，約12,345m²
- ⑤ 利便施設・管理施設：26棟 屋根・壁破損など

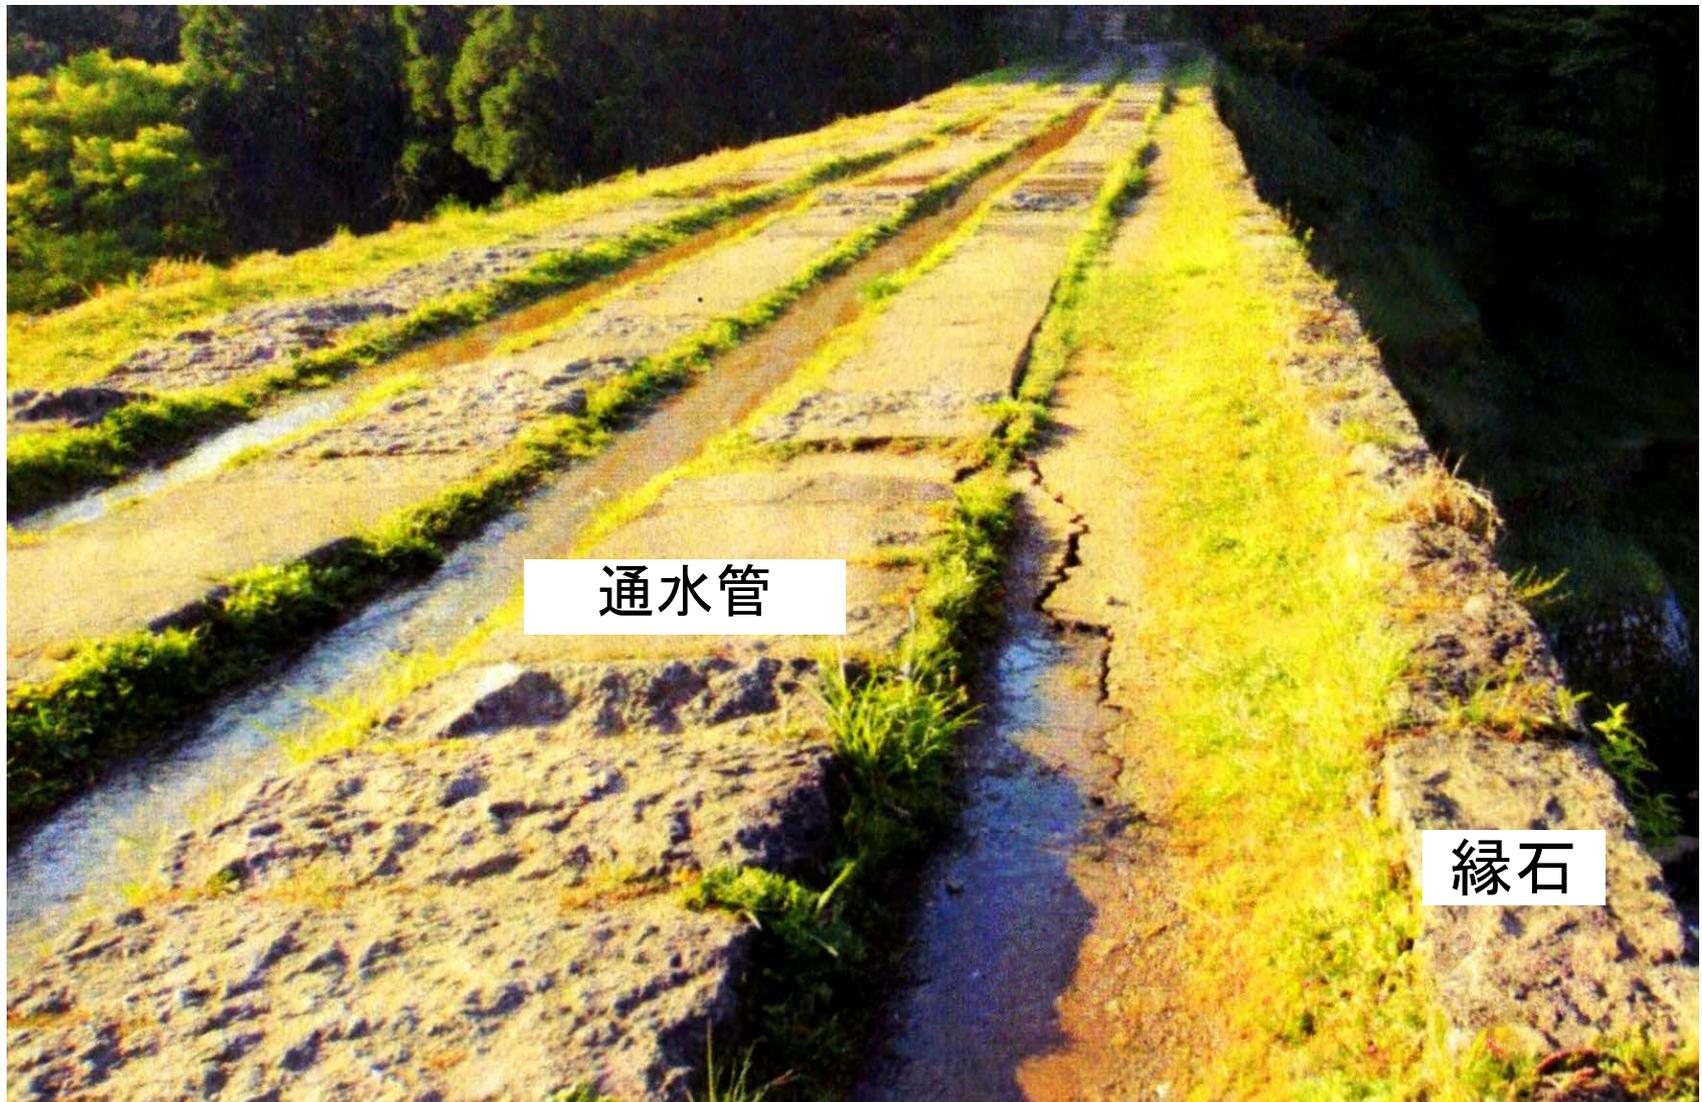
通潤橋の漏水状況

漆喰の抜け

橋面の縁石付近の亀裂

通水管

縁石

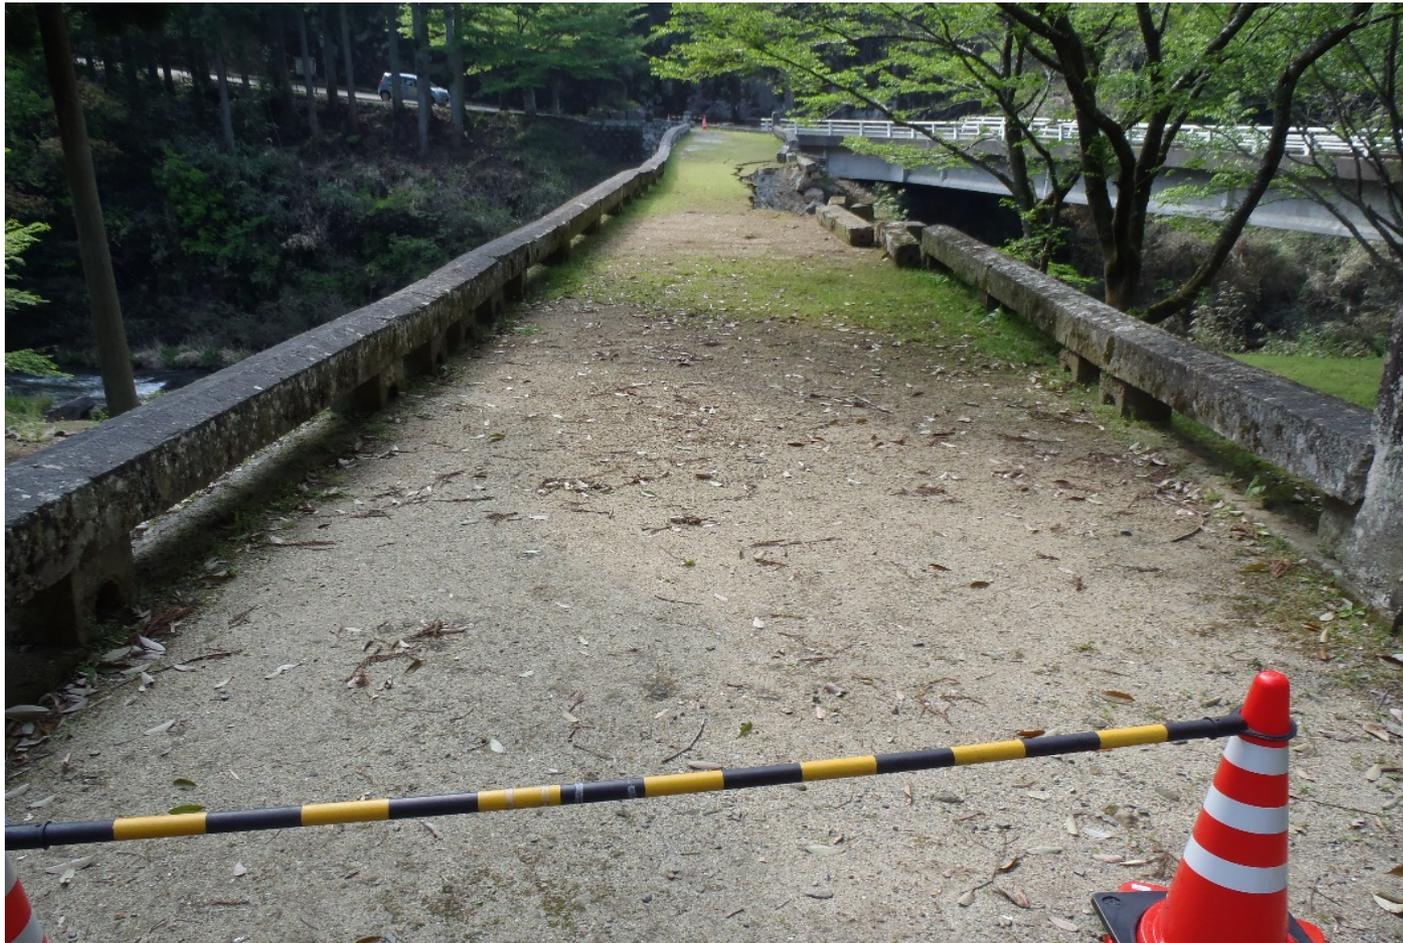
石垣と高欄の崩落

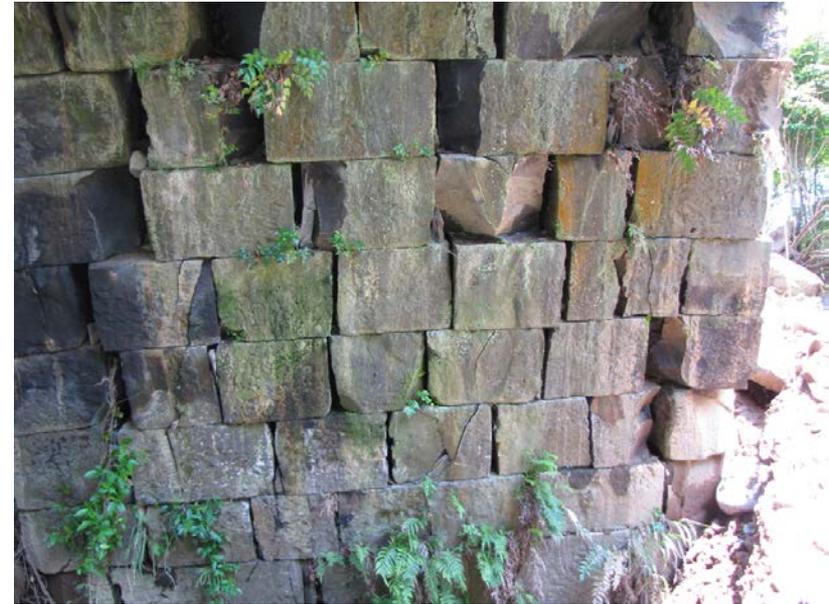
右岸のアーチ基部の
割れとすき間

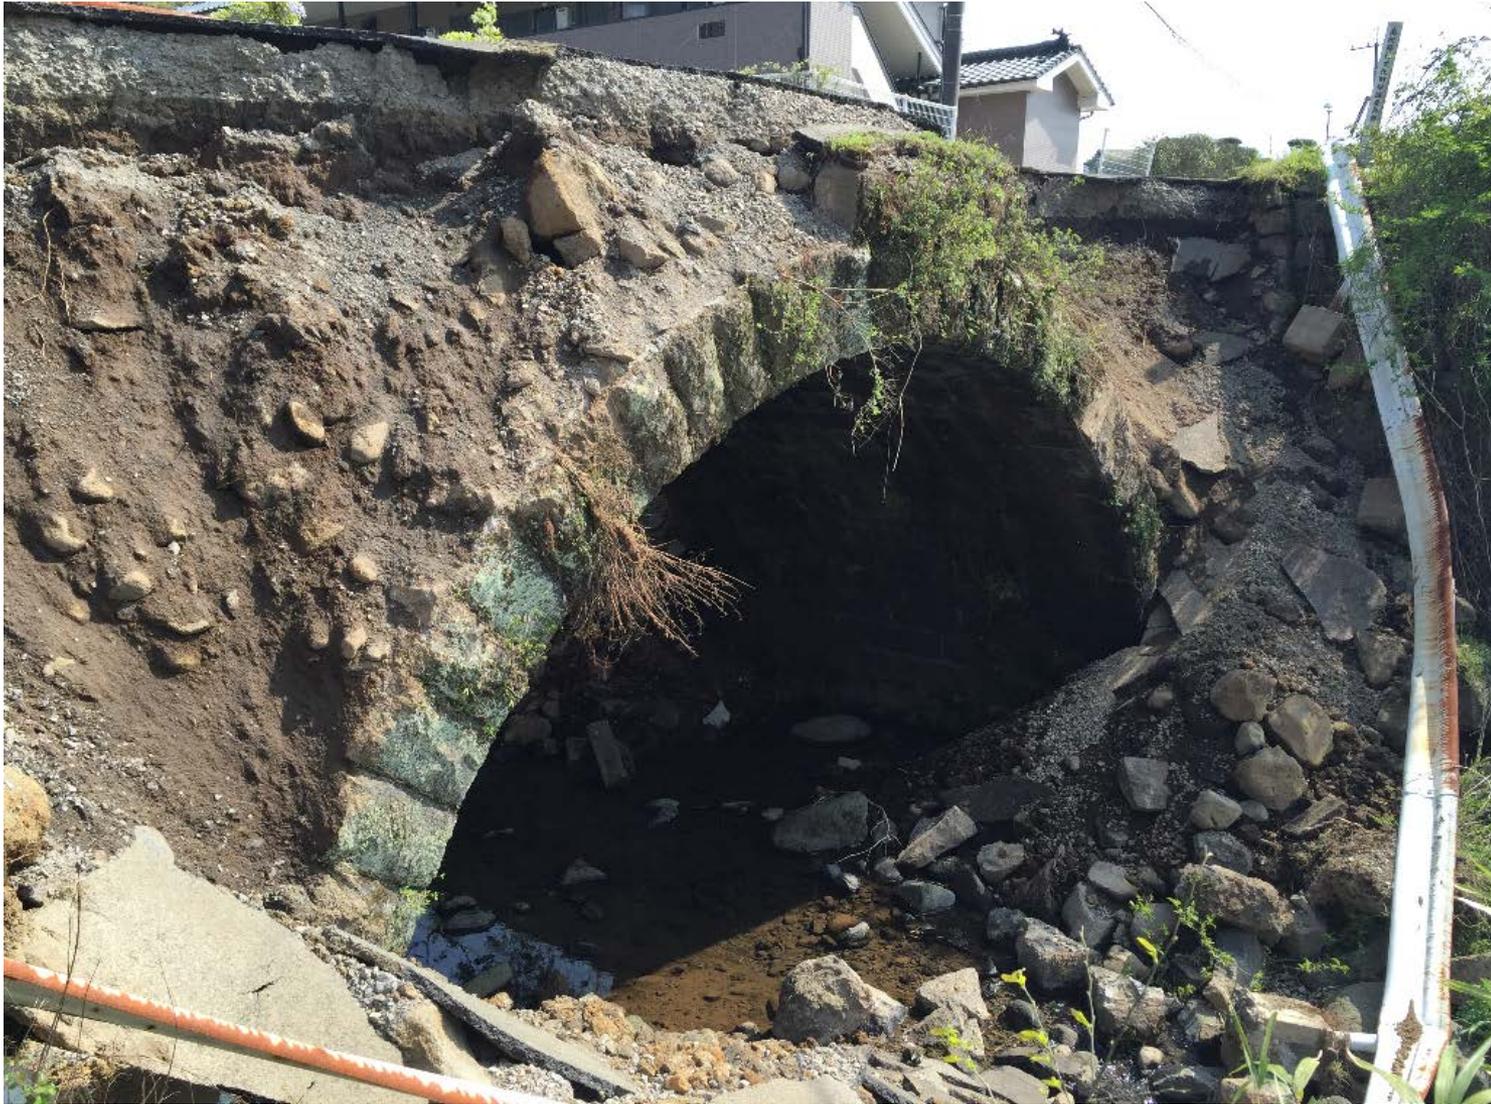
路面の被災状況

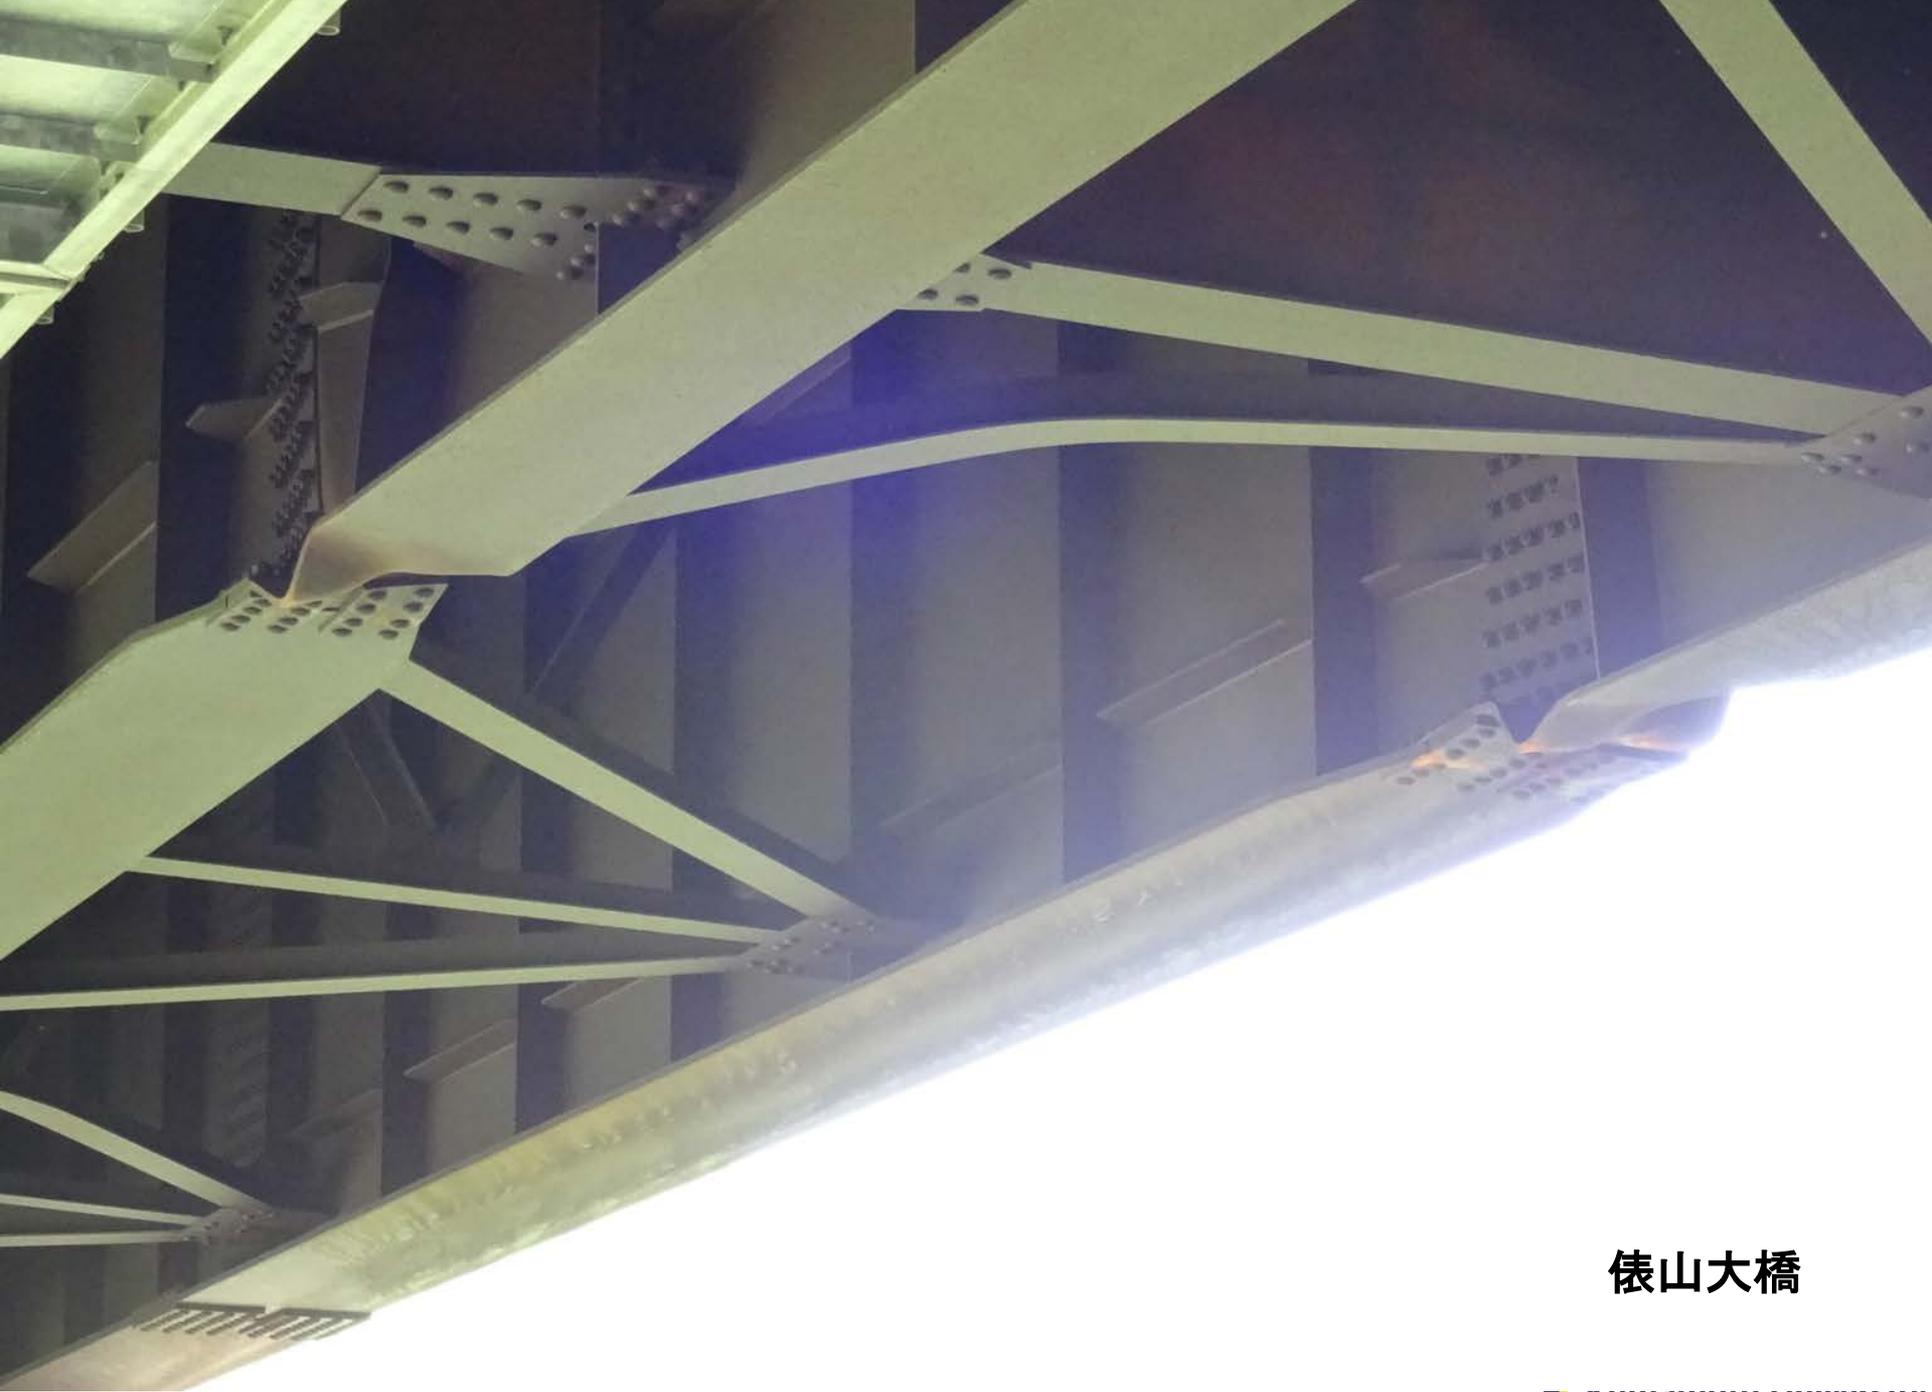
俵山大橋

右横ずれ断層により引張力が作用

断層変位により支点が移動して引張力が作用
